# UV 조사 임플란트의 효과와 임상적 활용

VII. UV 조사 임플란트의 임상적 활용 | VIII. UV Implant를 이용한 임상 증례

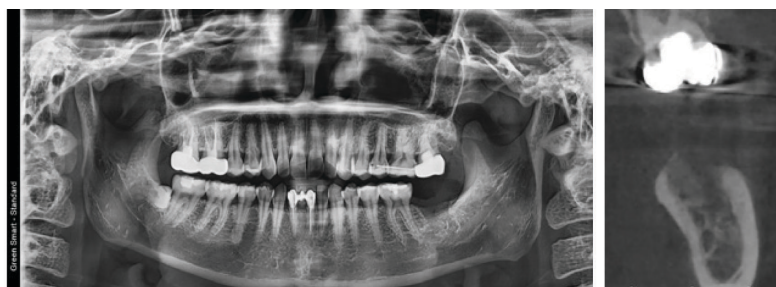
식립 전 파노라마 및 CT 단면

4개월의 치유기간 후 방사선 검사를 시행한 결과 골질이 안 좋을 것으로 예상되어, 골치유를 방해하지 않기 위해 최소한의 flap만을 거상한 후 가이드를 이용한 임플란트 식립을 계획하였고, 좋은 골반응을 위하여 UV 조사임플란트를 선택하였다.

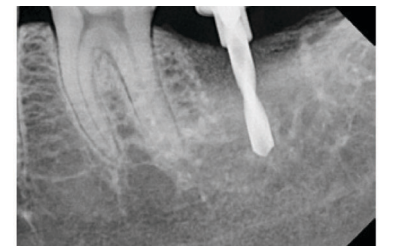
한단계 긴 Drill 후(10mm) 방사선 사진

얻기 위하여 10mm 길이의 임플란트를 심기로 수술도중 변경하였고, 신경관과 근접되어 있어 방사선 사진을 확인하면서 drilling을 시행하였다.

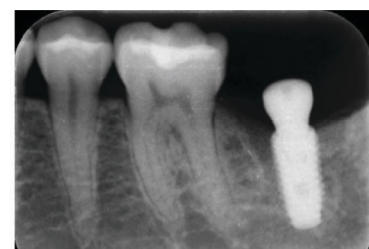
임플란트 식립 후 방사선 사진

Full size drill 기준 2단계의 underdrilling을 시행하였고, 임플란트 식립 시 ITV(Initial Torque Value) 30~40Ncm, ISQ 82/82 로 양호한 초기고정을 얻어, 식립 당일 구강스캐너로 인상채득을 시행하였다.

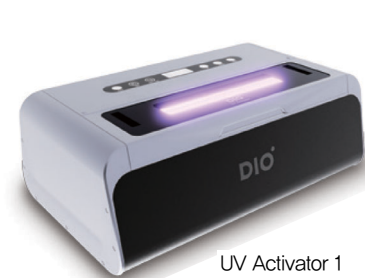
그리고 수술 시 임플란트를 교체하는 경우 다시 임플란트에 UV 조사를 해야되는데 UV Activator 1의 경우 15분의 조사시간이 필요했지만, UV Activator 2의 경우 20 초로 조사시간이 매우 짧아졌기 때문에 수술시간의 지체를 최소한으로 할 수 있어 매우 편리했다.

UV Activator 1

UV Activator 2

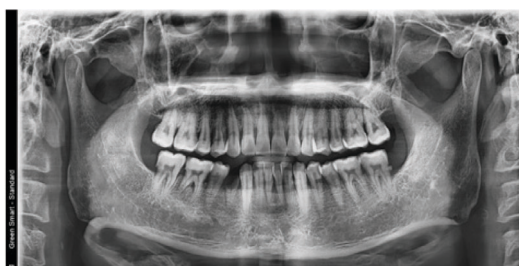
초진 파노라마

#44의 CT 단면

초진 구강내 사진

46세 남자환자로 #44의 치아과절로 내원했다. 치근만 남은 상황으로 발치를 결정하였고, 방사선 검사상 치근 하방의 잔존골에 초기고정이 가능할 것으로 판단되어 발치 후 즉시 임플란트 식립을 계획했다. 좋은 위치의 임플란트 식립을 위하여 가이드를 사용했다.

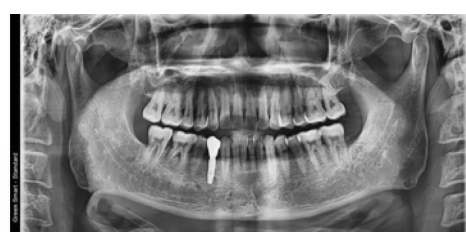
조심스러운 발치 후 가이드를 이용한 drilling 및 치유기간의 단축을 위하여 UV 조사 임플란트를 식립하였고 양호한 초기고정을 얻었다. 이종골을 이용하여 gap filling 후 치은 부위에는 PRF를 Surgical dressing으로 사용하였고 수술 당일 인상 채득까지 시행하였다.

2주간의 치유기간 후 임시치아를 진행하였고(ISQ 85/87), 식립 후 2개월이 지난 뒤 최종보철을 진행하였다.
