# UV 조사 임플란트의 효과와 임상적 활용

VII. UV 조사 임플란트의 임상적 활용 | VIII. UV Implant를 이용한 임상 증례

## VIII. UV Implant를 이용한 임상 증례

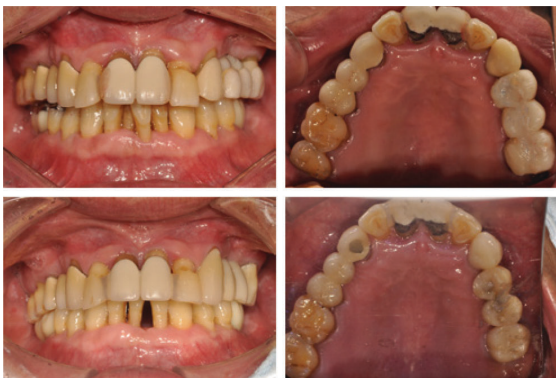
초진 사진  
2년여간 치료 도중 임플란트  
진행전 사진(하악 전치부 교정  
시행함.)

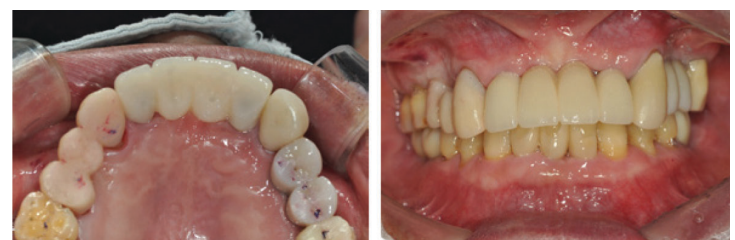
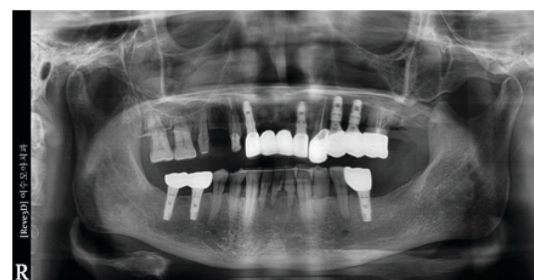
전치부 최종보철 후  
임상사진 및 파노라마

환자 사정상 내원을 잘 못해 최종 치아는 5개월 후에 마무리 하였다. 상악 전치부의 경우, 하악 전치에 의한 측방력의 위험이 있으므로 가능하면 임시치아 상에서 충분히 평가하여 최종보철을 진행하고 있고, 전방유도에 대한 평가도 시행하고 있다.

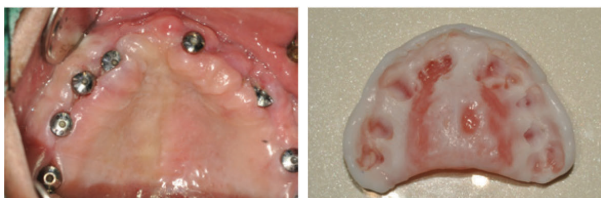
가이드를 장착하고 초기 드릴을 시행하여 위치를 잡았다. 보고서에서 골질이 단단했다고 한 부위가 실제로도 단단하여 조금 밀리는 느낌이 있었다. 초기 드릴을 참고하여 절개를 시행하였고 계획했던 임플란트를 식립했다. 상악 구치부의 상악동 거상술 및 수평적 Defect부위에 대하여 골이식을 시행했다.

임플란트 식립 시 가능한 초기의 임플란트 로딩을 위하여 적절한 초기고정을 얻기 위한 신중한 드릴링을 시행했다. 식립 시 토크가 강한 경우는 임플란트를 제거하고 추가적인 드릴링을 시행한 후 임플란트 식립했다. 초기 고정이 조금 부족한 임플란트는 submerge했다. (ISQ 70 이하, ITV 30Ncm 이하)

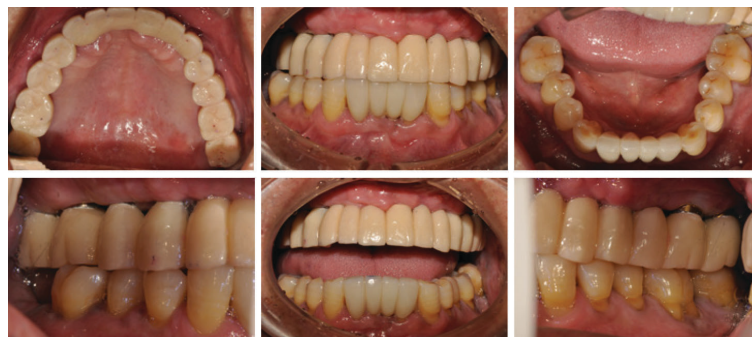
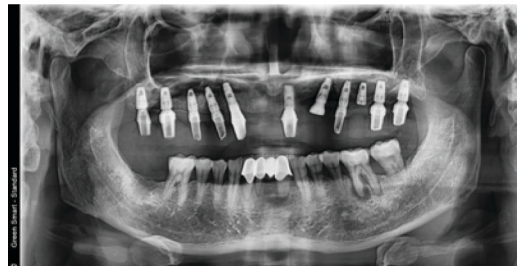
수술 1.5개월에 상악 임시치아를 장착했다. 임시치아 제작 시 하악의 간섭 부분 등은 확인 후 조금씩 교합조정을 시행하였고, 스플린트를 장착하여 하악위에 대한 평가 및 교합조정 진행 중이다.

수술 후 1달째 pick-up 인상을 채득하여 바이트 채득을 위한 지그를 제작하였고, 다음 내원 시 구강 내에 지그를 장착하여 바이트를 채득했다.
